Pružanje usluga stručnog nadzora nad izvođenjem radova na rekonstrukciji i modernizaciji železničke pruge Novi Sad-Subotica-državna granica

IZVEŠTAJ BR. 122
16.09.2024. – 22.09.2024.

Septembar 2024.

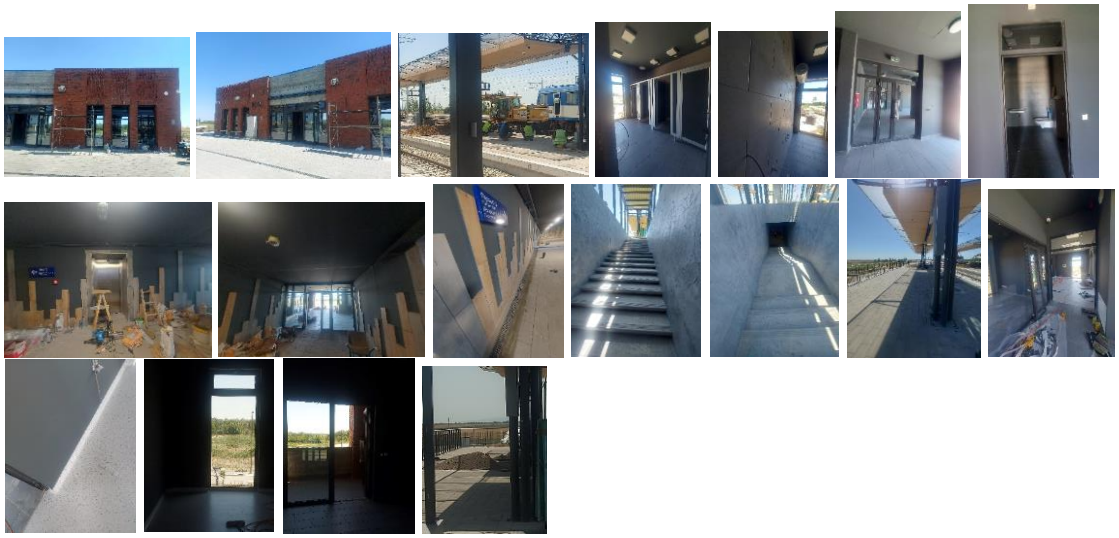
Stanična zgrada Vrbas Nova

- U svemu prema dogovorenoj dinamici treba ubrzati radove, kako na stančnoj zgradi , tako i na peronima, platou, nadstrečnicama, a u svemu prema dinamici i dogovoru na zajedničkim sastancima
